Hallunda gård

Färgundersökning

Antikvarisk rapport

Hallunda 4:20
Botkyrka socken
Botkyrka kommun
Södermanland

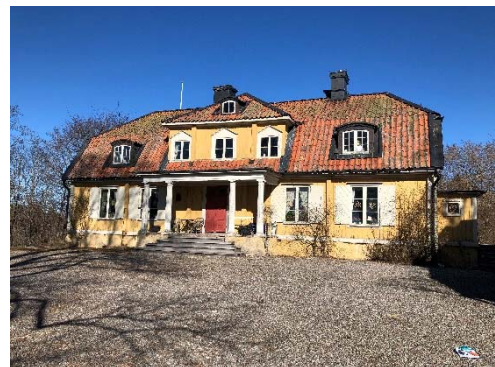
Figur 6. Norra sida, observera att färgen bakom fönsterluckan är mindre blekt.

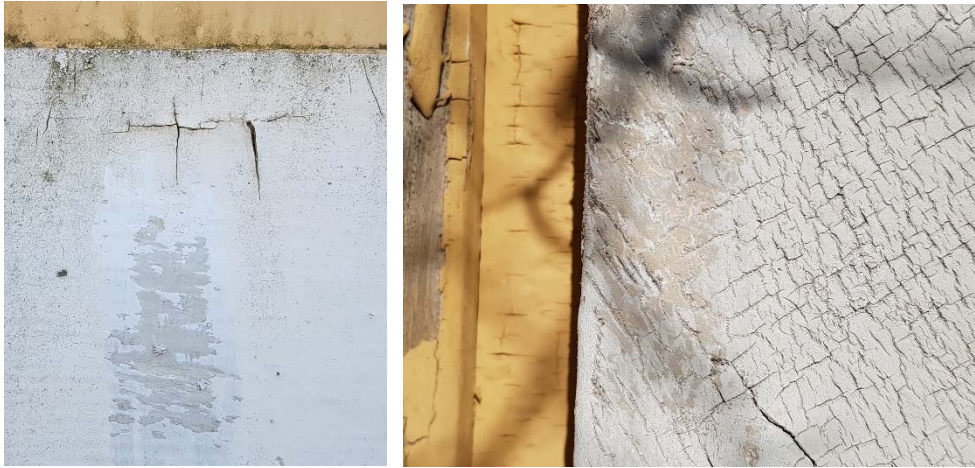
Figur 7. Skrapat parti på sockellist. Underliggande beige kulör S3005-Y20R.

Figur 8. Skrapat parti på fönsteromfattning södra fasaden. Underliggande kulör S3005-Y20R.

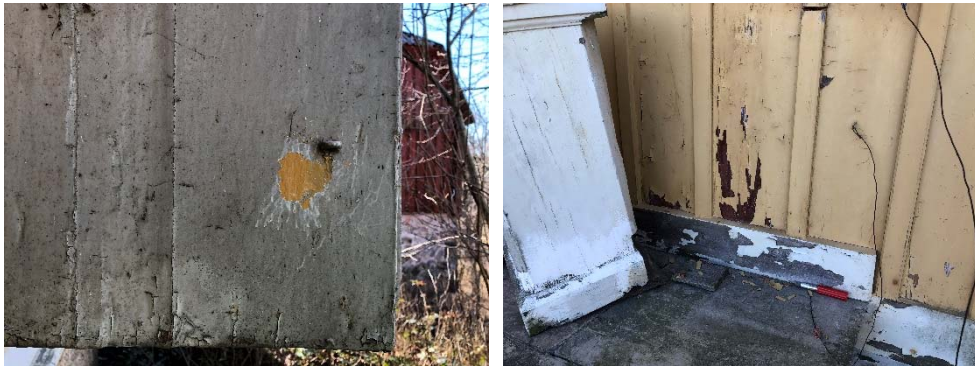
Dokumenterade äldre kulörer: Inga äldre kulörer på pelare. Locklisten har en röd kulör under nuvarande gula kulör, motsvarande S6020-Y80R. Möjligen kan denna röda kulör höra samman med den tidigare verandan då den inte återfinns på fasaden i övrigt. Den röda kulören bör därför inte användas vid ommålning.

Figur 9. Skrapat parti på baksidan av fönsterlucka visar äldre gul kulör.

Figur 10. Skrapat parti på verandans fasad visar äldre röd kulör som sannolikt bör samman med en äldre utformning av verandan.

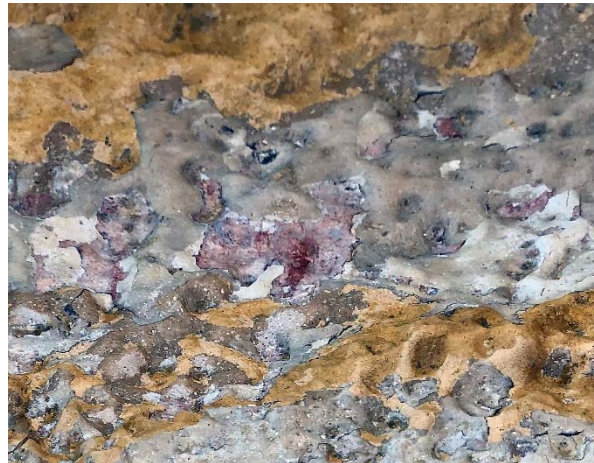
Dokumenterade äldre kulörer: Under nuvarande kulör finns en ljusare gulbeige motsvarande cirka S1020-Y20R samt en grå motsvarande S4010-Y10R . Under dessa finns en rosatonad kulör motsvarande cirka S2020-Y60R.

Figur 12. Sockel med underliggande kulörer.

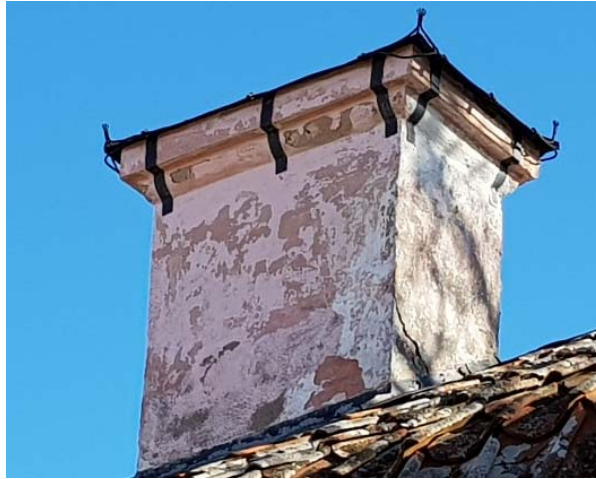
Dokumenterade äldre kulörer: Rosa (ej åtkomlig)

Figur 19. Rosa ton under den vita på skorstenen.

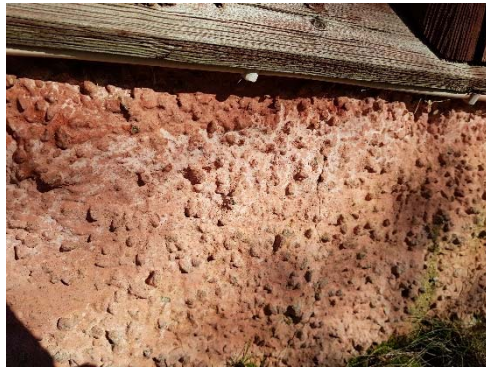
Figur 21. Rosa spritputs på södra sidans sockel.

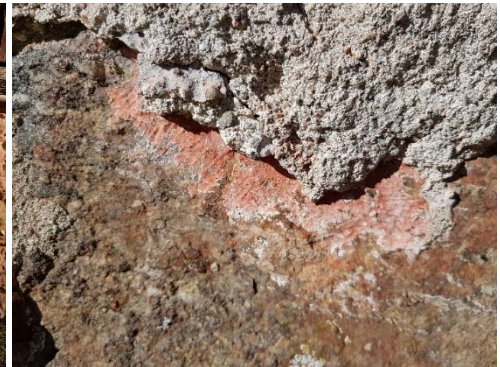
Dokumenterade äldre kulörer: S3040-Y80R återfinns även på fragment av en äldre, slätare puts på östra fasadens grund.

Figur 22. Äldre, slätare puts på östsidan med samma rosa ton.

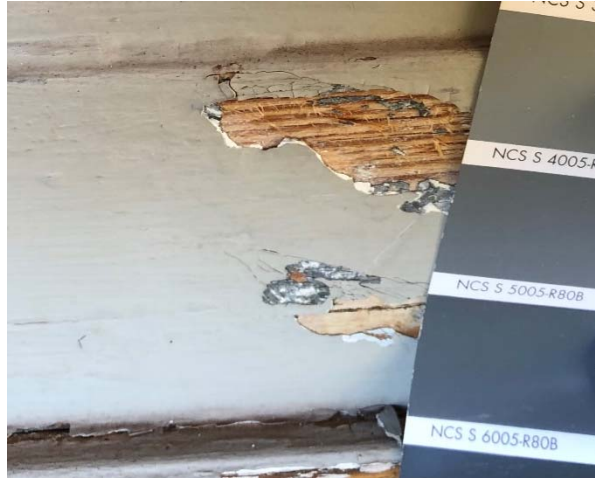
Dokumenterade äldre kulörer: S5005-R80B.

Figur 28. Äldre färgfragment på östsidans dörr S5005-R80B.

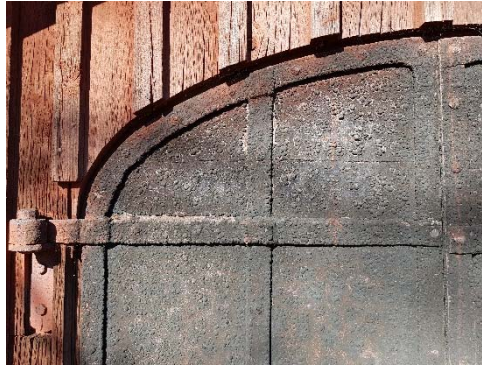
Figur 38. Spår av tjära på port på södra sidan.

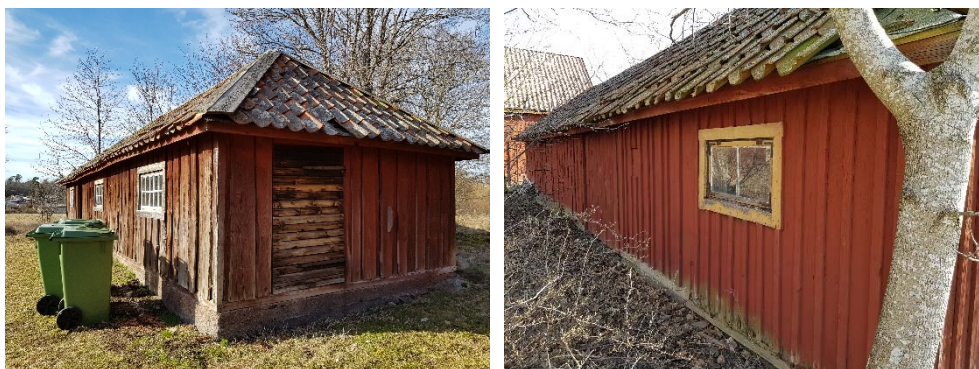
Dokumenterade äldre kulörer: ockragult fönster på baksidan cirka S2040-Y20R.

Figur 45. Byggnaden från sydöst.

Figur 46. Byggnaden från nordväst med gul fönsteromfattning.

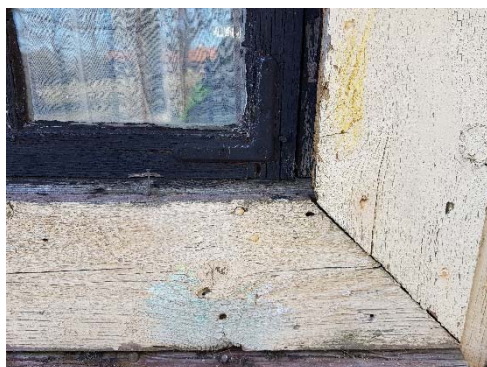
Dokumenterade äldre kulörer: Ockragul cirka S2040-Y20R.

Figur 49. Fönsteromfattning östsida, framskarapad gul kulör.

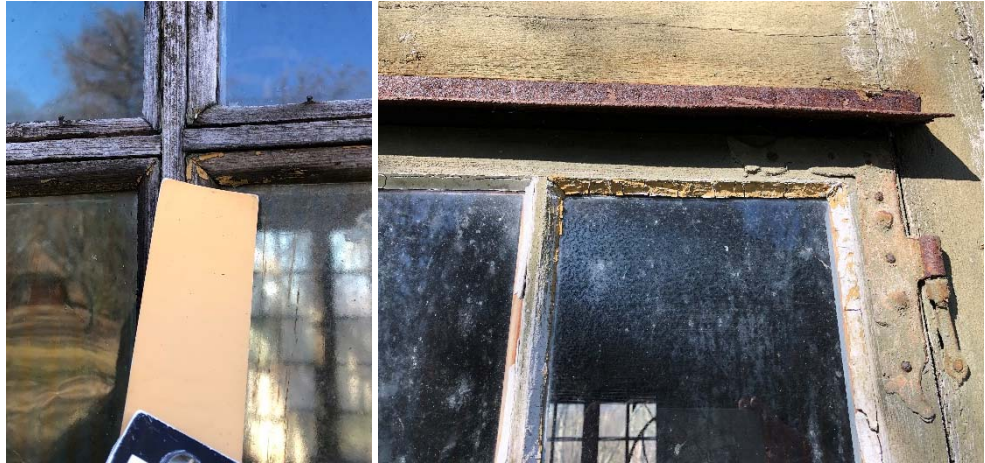
Nuvarande kulör: Dörren har samma kulör som fasad men spröjsen har i likhet med fönstren spår av ockragul S2040-Y20R.

Figur 56. Dörr, spår av ockragul kulör på dörrens spröjs.

Figur 57. Fönster, spår av ockragul på kitt.

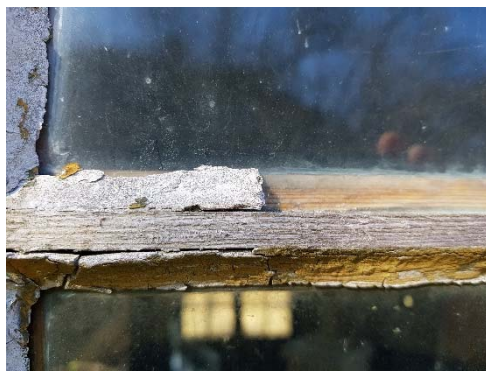
Nuvarande kulör: Bågen har samma kulör som fasad men spröjsen har spår av ockragul S2040-Y20R.

Figur 58. Fönster, spår av ockragul på kitt.

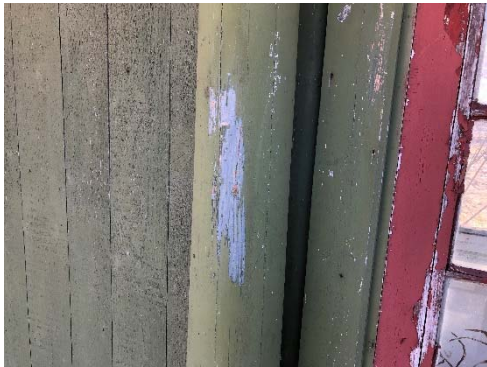
Dokumenterade äldre kulörer: På pelarna finns en äldre kulör; S5502-G/S5500-N. Eftersom denna inte återkommer på det gröna väggpartiet hålls det för sannolikt att denna gråa ton hör samman med skedet innan flytten till Hallunda

Figur 68. Pelarna har en underliggande blågrå kulör, som möjligen härrör från ett äldre utförande innan flytten till Hallunda.

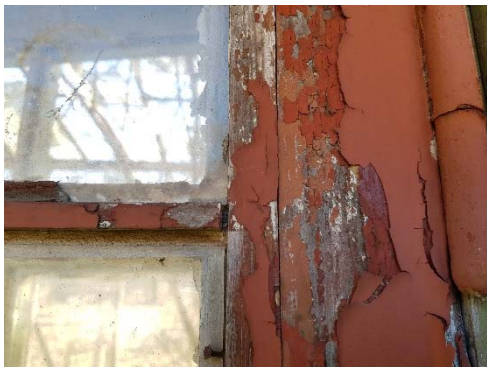
Dokumenterade äldre kulörer: S5020-Y60R/S5030-Y60R

Figur 70. Fragment av äldre brunrött pigment på dörr.

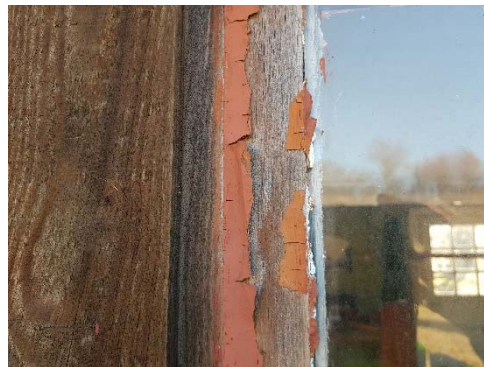
Dokumenterade äldre kulörer: S5020-Y60R/S5030-Y60R

Figur 71. Fragment av äldre brunrött pigment på fönsterbågens högra del.

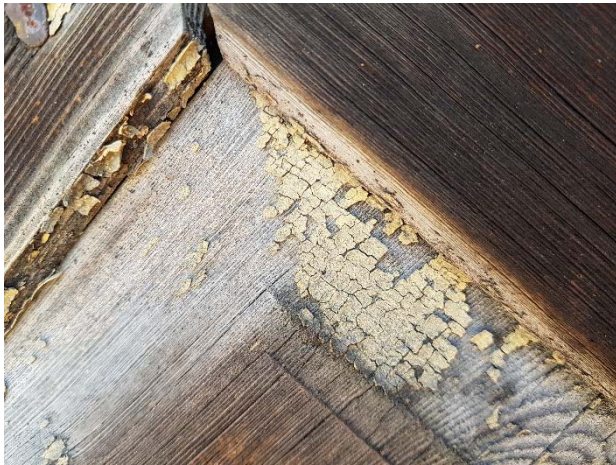
Dokumenterade äldre kulörer: Övre våningen har fragmentariska spår efter en ockragul kulör motsvarande cirka S2040-Y20R. Bottenvåningens dörrar har sannolikt varit tjärade från början. Möjligen beror detta på att dörrarna är återanvända från andra byggnader.

Figur 80. Spår av ockragult pigment på övre dörr i väster.
