Biologen 1 Tullinge, Botkyrka Kommun

PM Geoteknik

Beställare: Botkyrka kommun
Konsult: Nora Consulting Engineers AB

2023-10-13

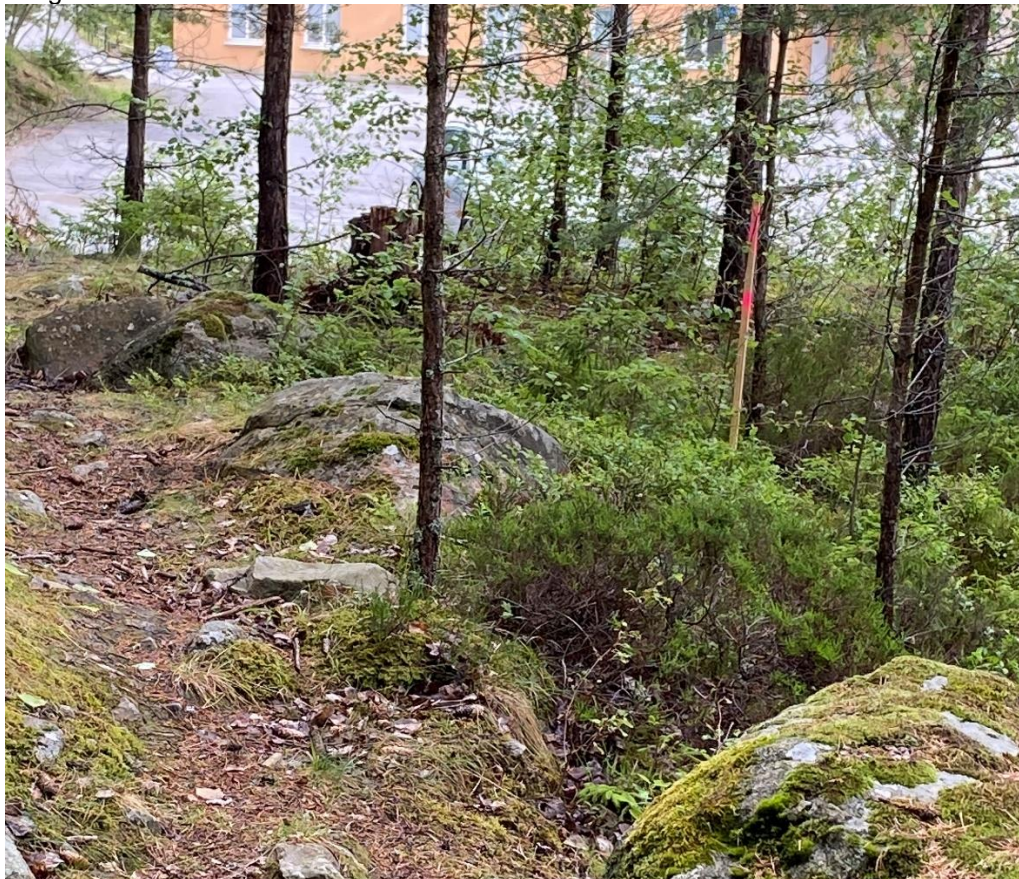
Påträffade jordlager utgörs i huvudsak av fyllning bestående av siltigt sandigt grus med varierande mäktighet. Ställvis i svackorna förekommer lager av friktionsjord på berg. Berg i dagen förekommer över hela området.

Bild 1. Aktuell yta med block och berg i dagen, NCE 2023

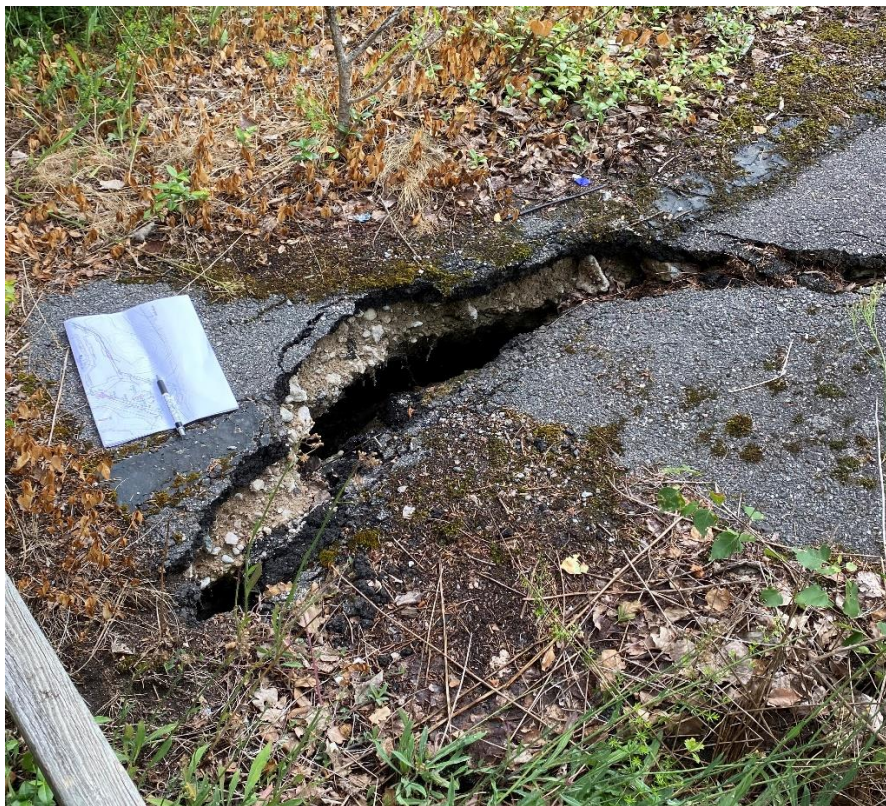
I den uppfyllda delen i nordost pågår erosion (suffosion) i fyllningen med tydliga skador – se bild nedan.

Bild 2. Pågående erosion – suffosion, NCE 2023

Grundläggning kan troligen utföras på avsprängt berg och packat krossmaterial efter urgrävning av befintlig fyllning och "stenkista". Alternativt utförs grundläggning på avsprängt berg och borrarade stålplåtar/plintar.

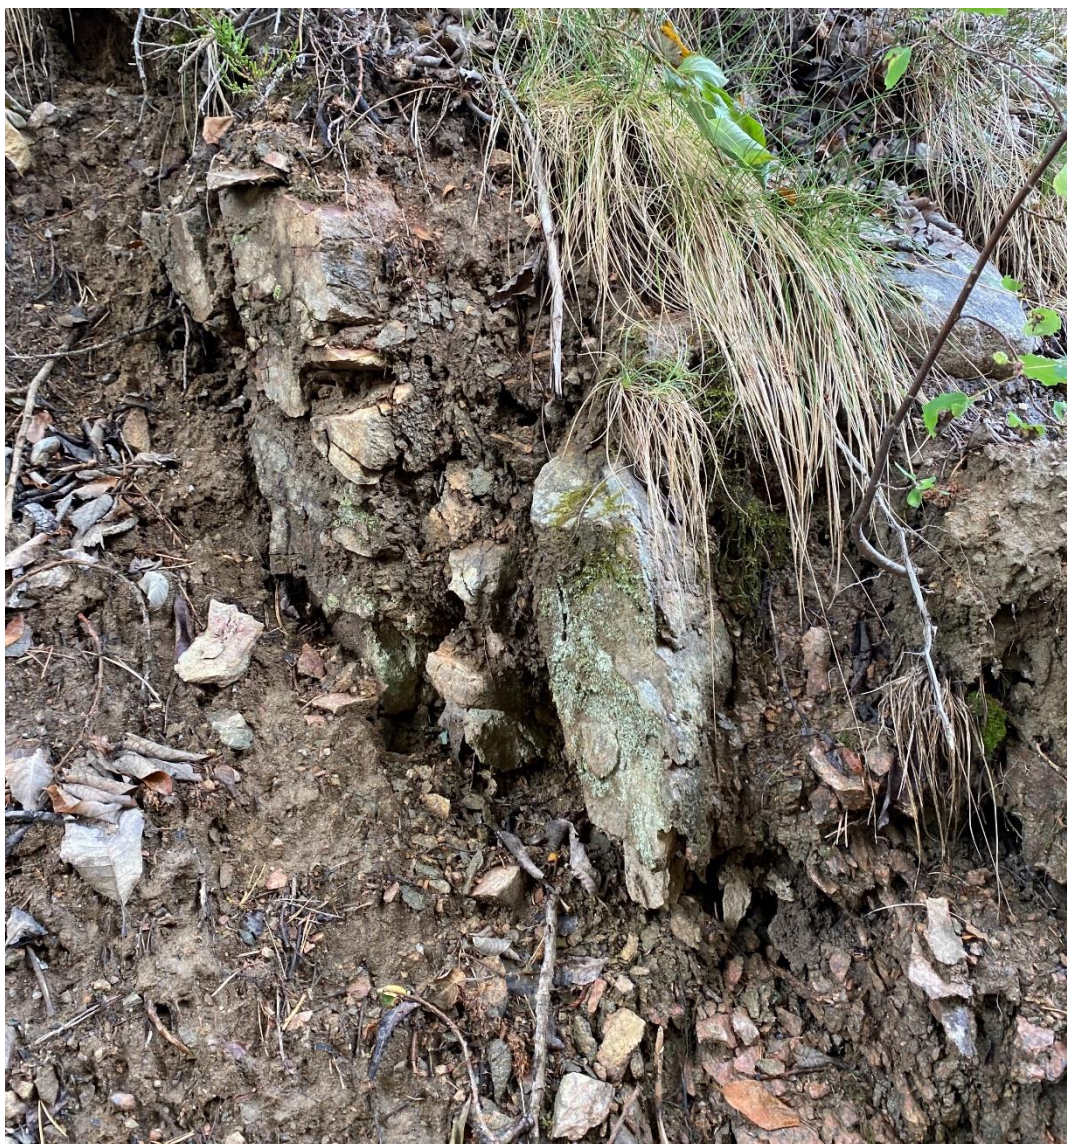
Bergets överyta har registrerats på varierande nivå. Generellt har berg registrerats som berg i dagen och på 0,6–3,6 meter från befintlig markyta. Ställvis inom området är berget av mycket dålig kvalitet – helt sprucket, krossat och med lerfyllning. Inom delen av bergsslänten norr om Hus 2 är det särskilt tydligt.

Bild 2. Sprucket berg norr om Hus 2, NCE 2023

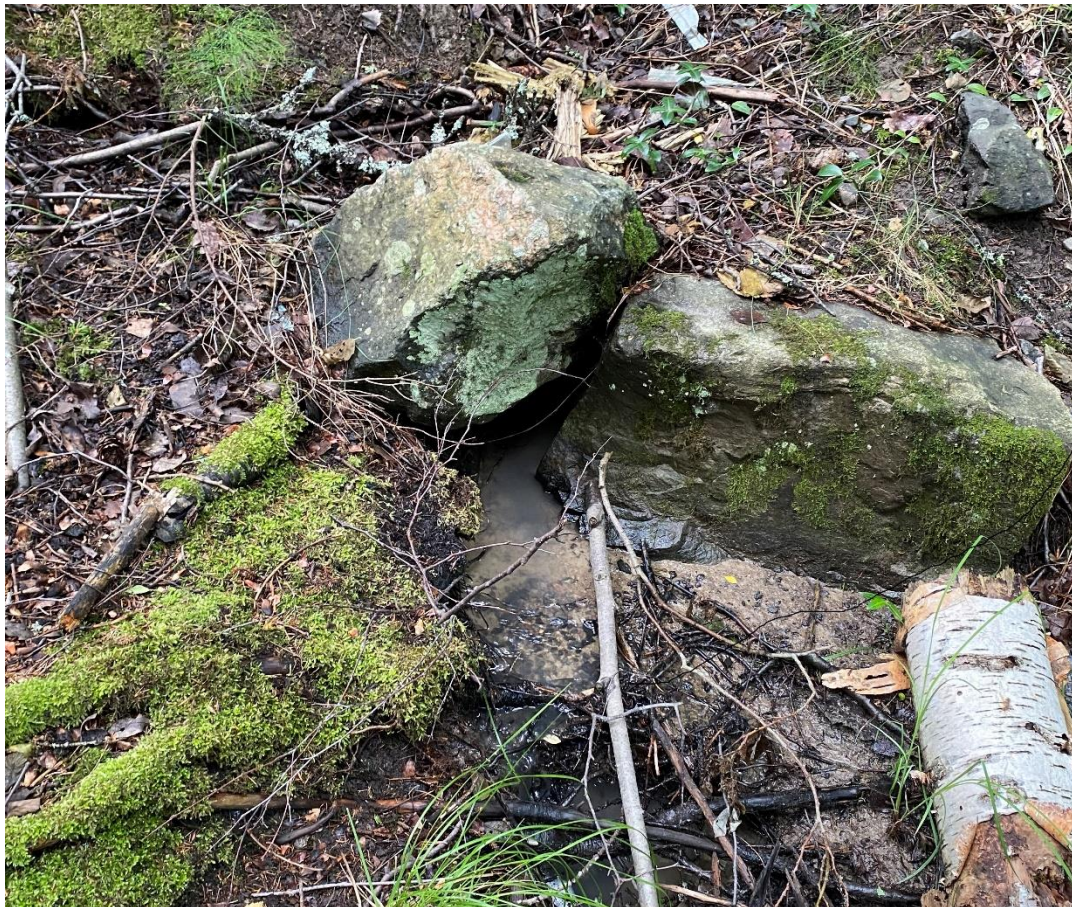
I punkt 23NCE19 har vatten registrerats men bedömts vara dagvatten från ledningar i området som släpps ut i en stenkista i den delen.

Vatten rinner vidare genom fyllningen och kommer ut i ravinen nedanför som en liten vattenkälla.

Bild 3. Utrinnande dagvatten i nordost, NCE 2023
