PM – GRUNDVATTENPROVTAGNING HALLUNDA 4:34

Uppdrag och syfte

WSP Sverige AB har på uppdrag av Titania Bygg och VVS AB (Titania) genomfört provtagning av grundvatten i befintliga grundvattenrör på fastigheten Hallunda 4:34 som en del i pågående detaljplanearbete för Hallunda gård i Botkyrka kommun, Stockholm.

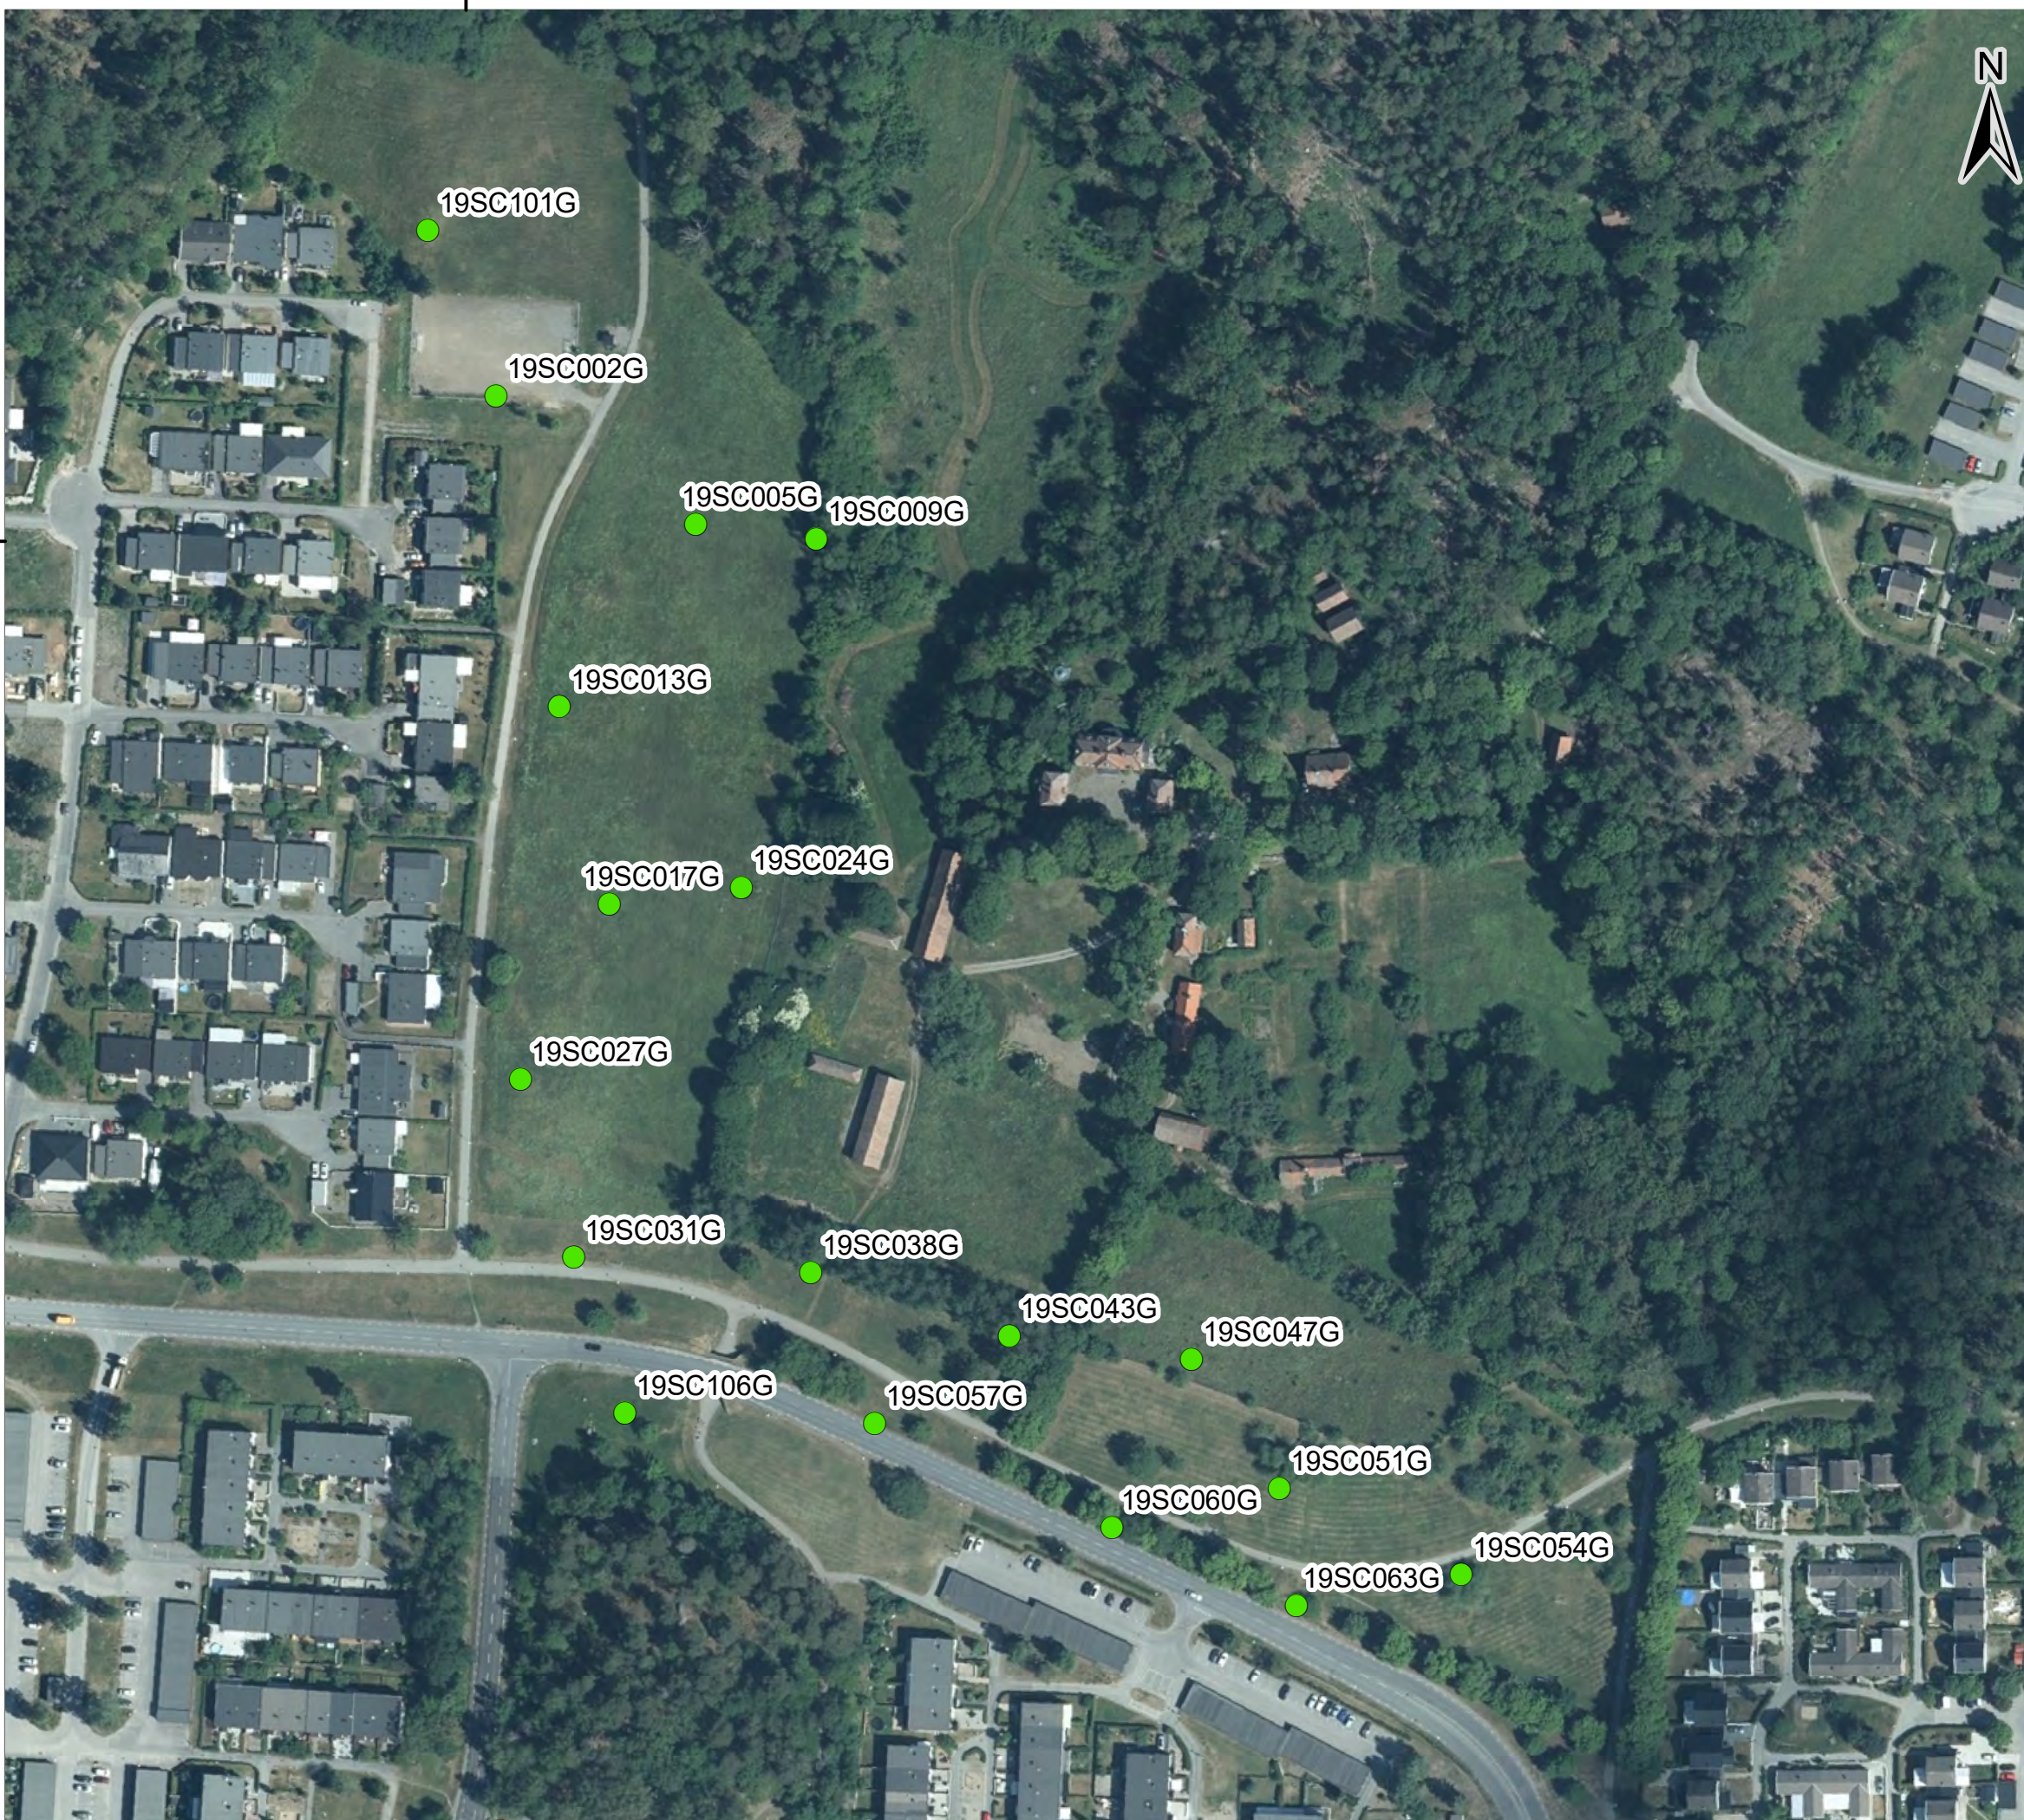
Provpunkternas läge återfinns i ritning N 202. Fältnoteringar och analysresultat redovisas i Bilaga 1 respektive Bilaga 2.
