# PM GEOTEKNIK

**Villa Solstrand AB**

## Ringblomman 1

**Projekteringsunderlag  
Stockholm 2018-10-19**

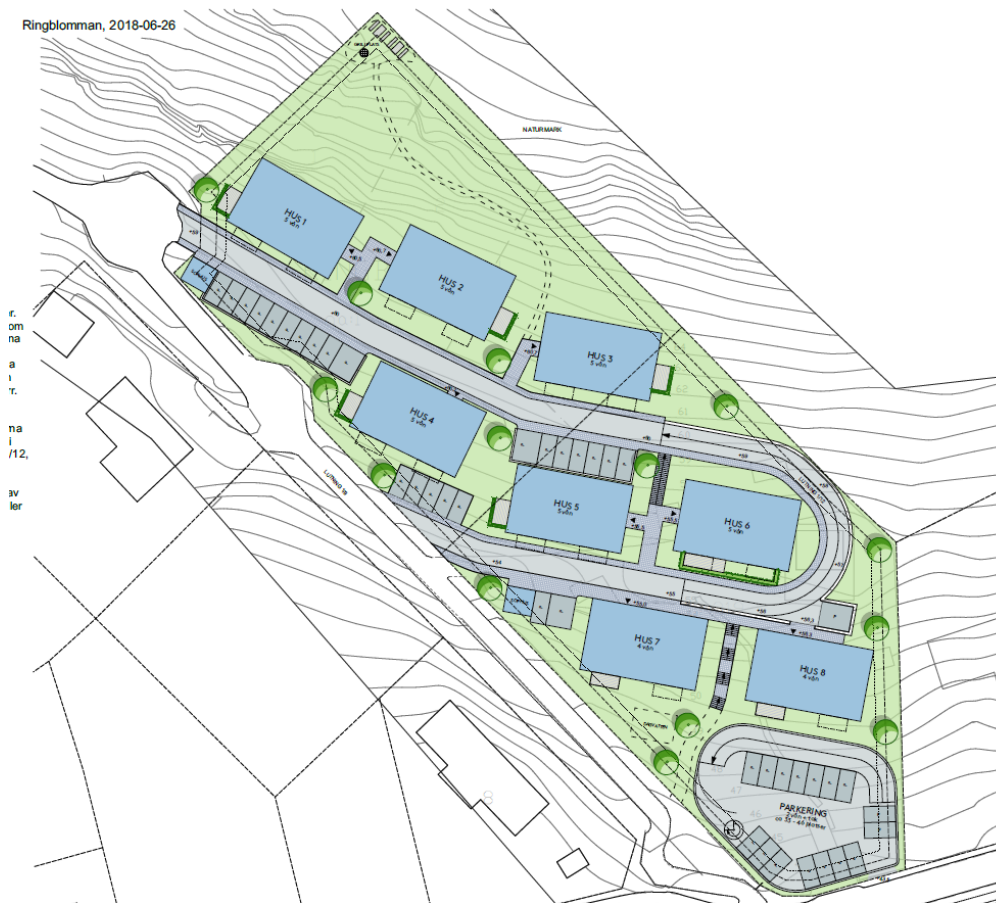
Figur 1, planerad bebyggelse.

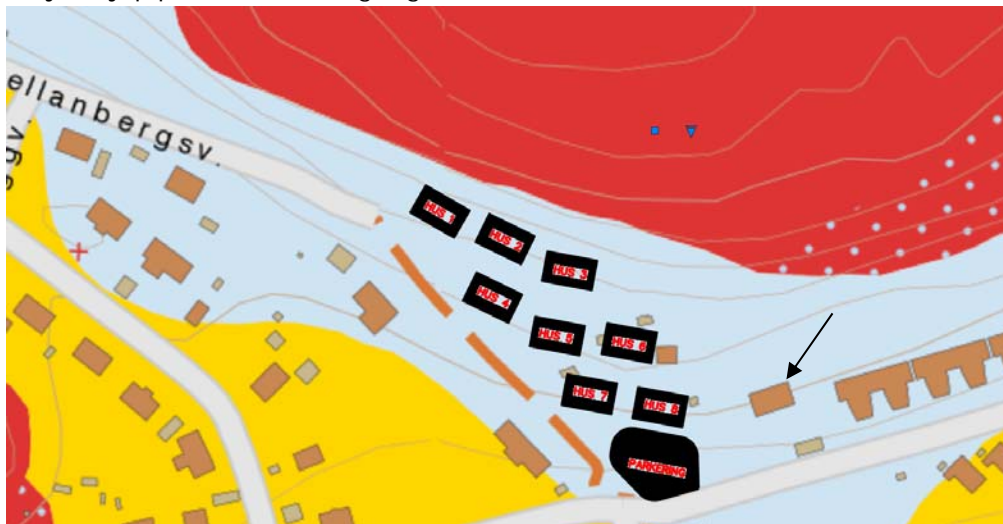
De geotekniska förhållandena i ytan utgör av block. Den geologiska kartan för området visar att samtliga hus planeras att grundläggas på sandig morän. Kartan är något generaliserad och verkligheten är ligger befintligt berg i dagen i läge för hus Hus 1. Jorddjupen bedöms generellt som grunda.

Enligt SGU:s arkiv över brunnar finns en brunn installerad för fastighet 17:227 där ett jorddjup på 7 m ovan berg registrerats.

Figur 2, Rött illustrerar berg i dagen, blått morän och gult lera. Pilen illustrerar fastighet 17:227.
