Hallunda gård

Färgundersökning

Antikvarisk rapport

Hallunda 4:20
Botkyrka socken
Botkyrka kommun
Södermanland

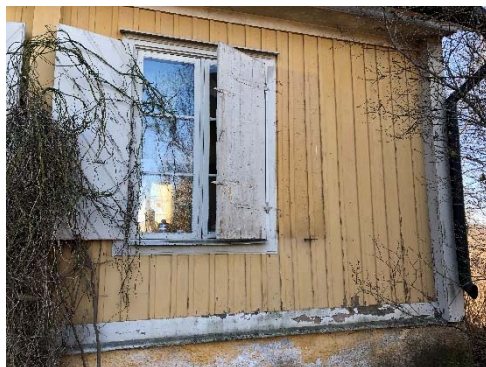
Figur 5. Corps de logis med dagens färgsättning.

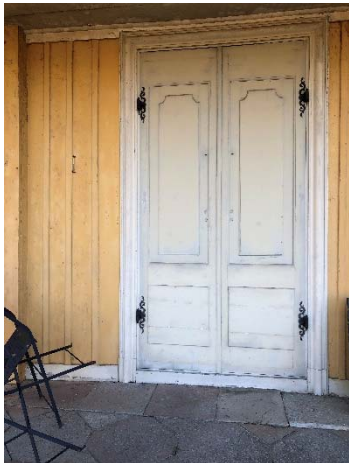
Figur 11. Dörr mot veranda i norr.

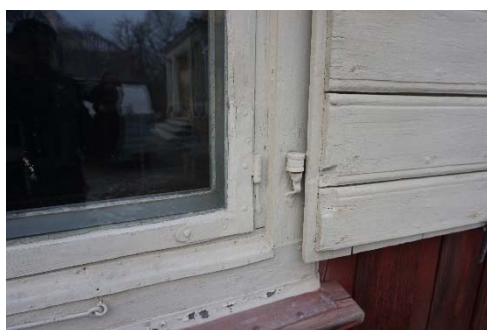
Figur 15. Ljusgrått fönster och fönsterlucka.

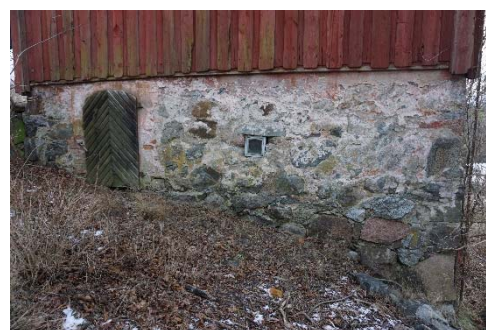
Figur 16. Tjärad källardörr.

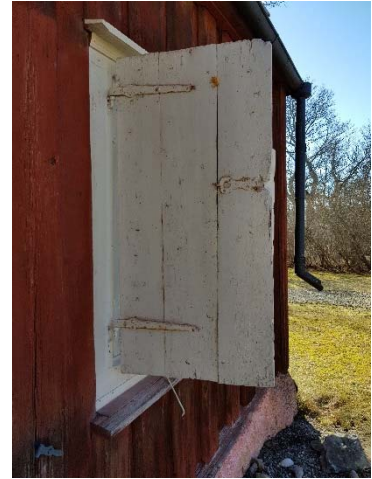
Dokumenterade äldre kulörer: S1502-B (möjligen grundfärg)

Figur 20. Baksida fönsterlucka, västra fasaden.

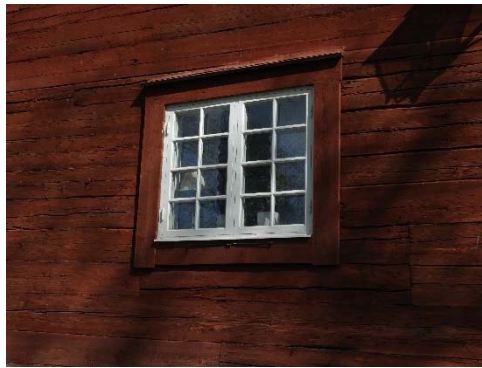
Figur 26. Ljusa fönsterbågar och röda omfattningar.

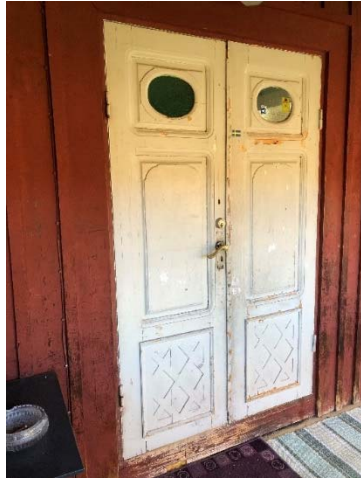
Dokumenterade äldre kulörer: S5005-R80B.

Figur 27. Dörr på östsidan.

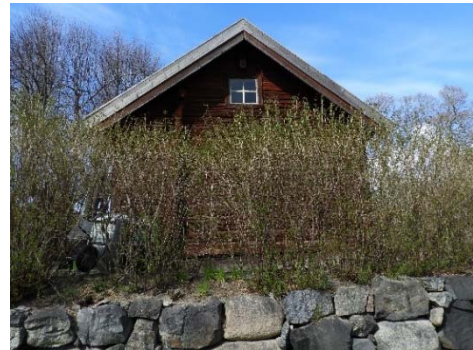
Figur 30. Fönster med vita spröjs och röd omfattning södra gaveln.

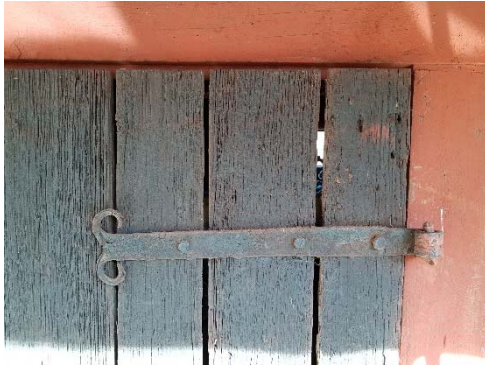
Figur 31. Tjärade dörrar och beslag.

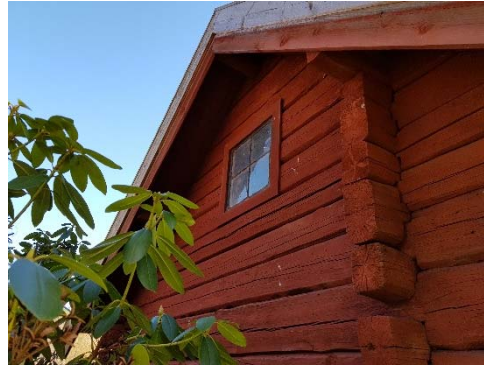
Figur 32. Fönster med röd omfattning norra gaveln.

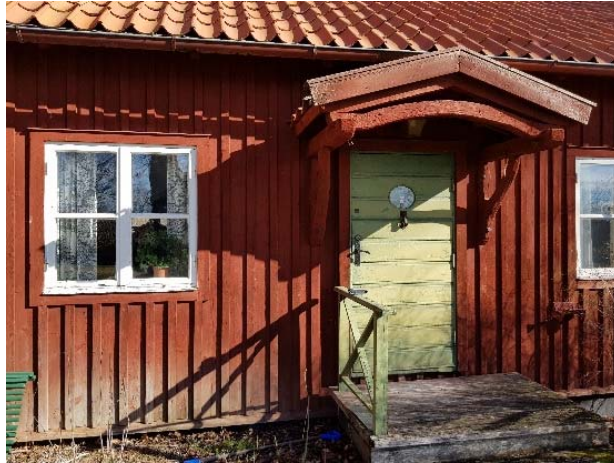
Dokumenterade äldre kulörer: Grön S5020-G30Y/S5030-G30Y, (källardörr tjärad)

Figur 33. Grön kulör dörr och räcke.

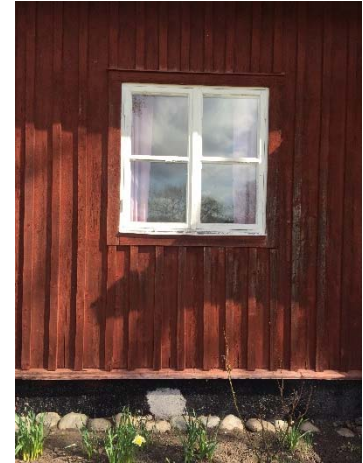
Figur 34. Vitbrutet fönster med röd omfattning.

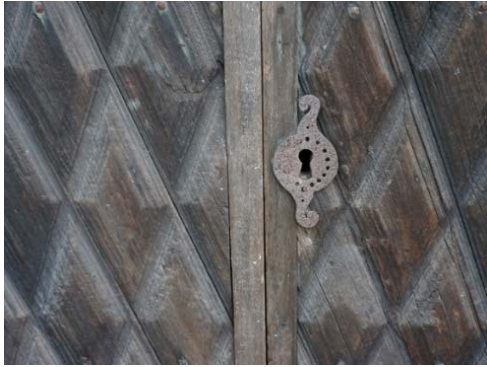
Figur 37. Detalj av tjärad port på norra långsidan.

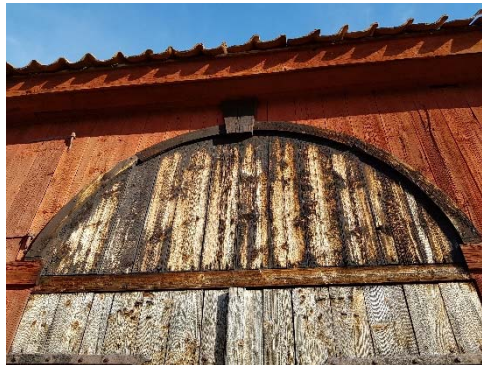
Figur 40. Tjärade dörrar och överstycken.

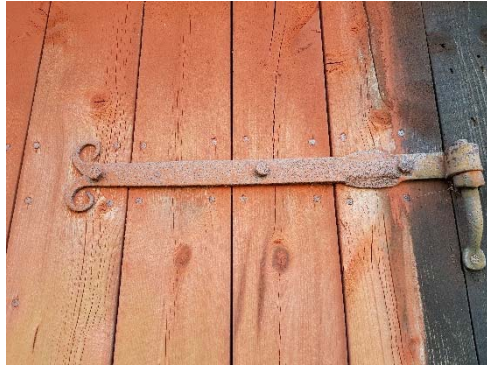
Figur 41. Enkeldörr med falurödfärg.

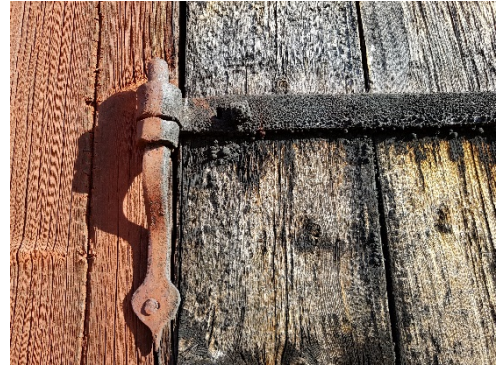
Figur 42. Spår av tjära på port och smide.

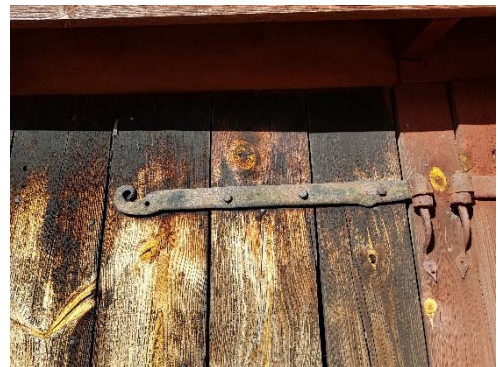
Figur 44. Spår av tjära på port och smide.

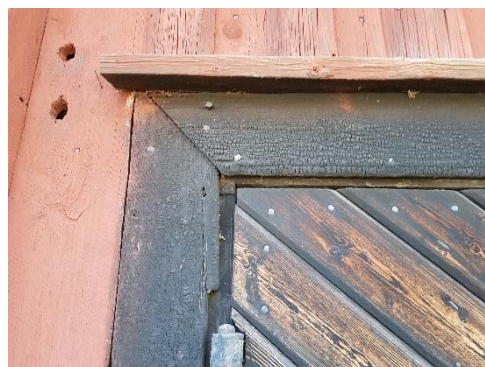
Figur 50. Tjärad dörr och dörromfattning.

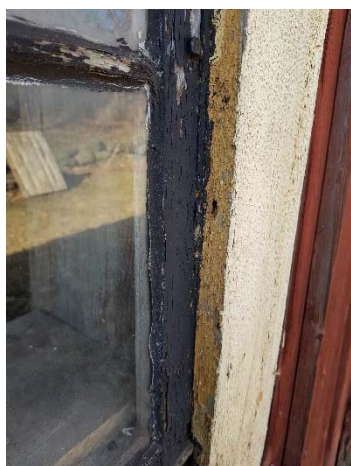
Dokumenterade äldre kulörer: Ockragul cirka S2040-Y20R.

Figur 51. Fönsteromfattningens insida med spår av ockragul.

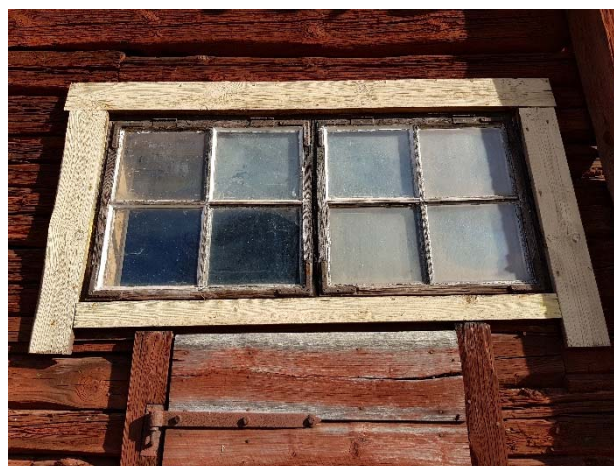
Figur 52. Vit fönsteromfattning med svart bäge.

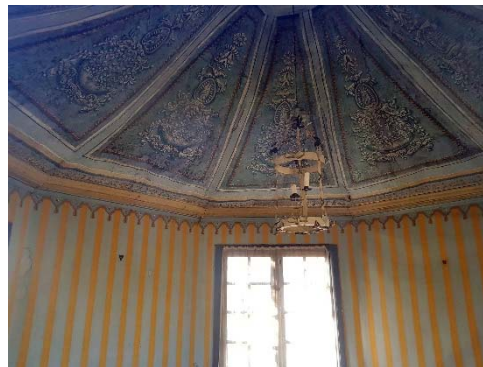
Figur 55. Interiör lusthus.

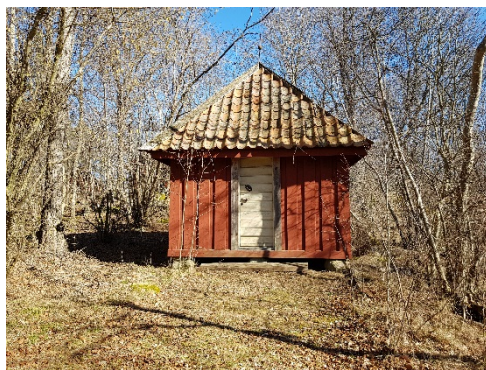
Figur 59. Boden är av sent datum och har inte undersökts närmare vad gäller exakta kulörer.

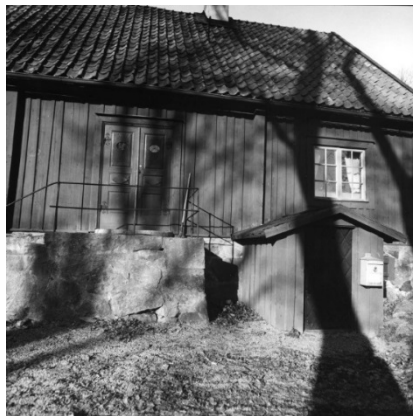
Figur 61. Klockhuset avbildat 1964. Sannolikt är det den mörkare kulör som återfunnits under nuvarande kulör som syns på bilden. Foto: Alf Nordström, Stockholms länsmuseum.

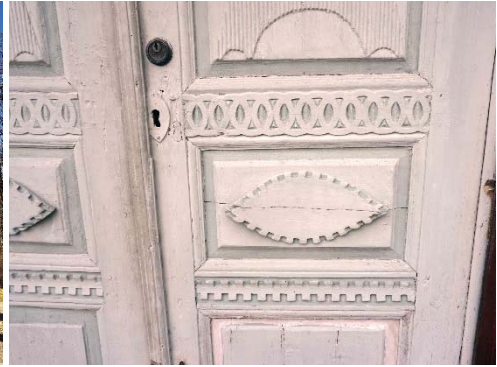
Figur 63. Pardörr med skuren dekor.

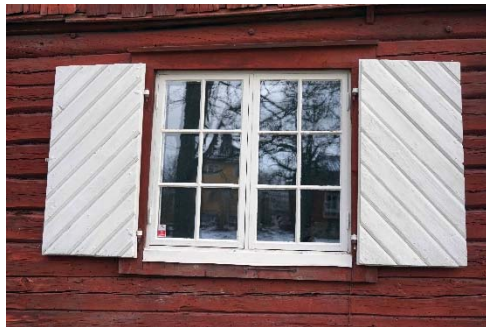
Figur 64. Fönster med röd omfattning och ljusa fönsterluckor.

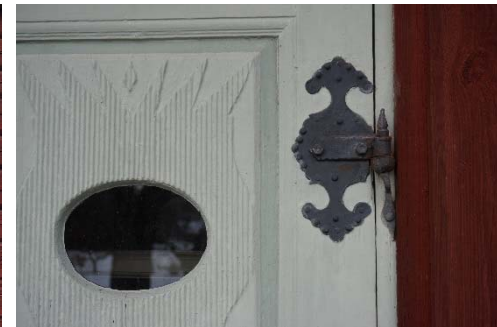
Figur 65. Pardörr med skuren dekor.

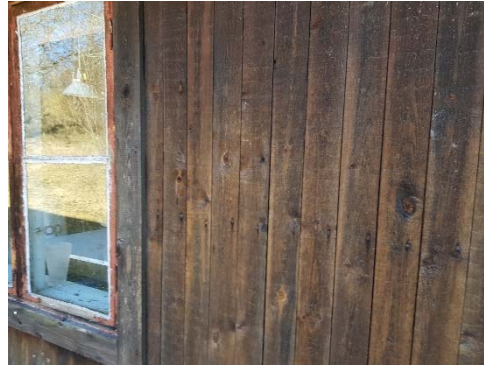
Nuvarande kulör: Brun kulör som dock inte uppvisar några direkta pigmentspår. Kan möjligen vara en roslagsmahogny (blandning mellan tjära, linolja och terpentin) eller dylikt.

Figur 67. Fasadpanelen har en brunaktig kulör, men inga pigmentspår.

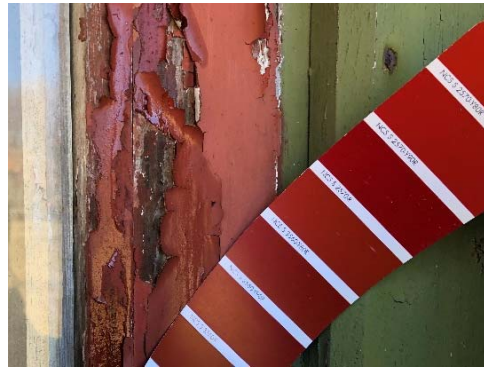
Nuvarande kulör: S4550-Y80R

Dokumenterade äldre kulörer: S5020-Y60R/S5030-Y60R

Figur 69. Nuvarande röda kulör på dörr och fönsterbågar.

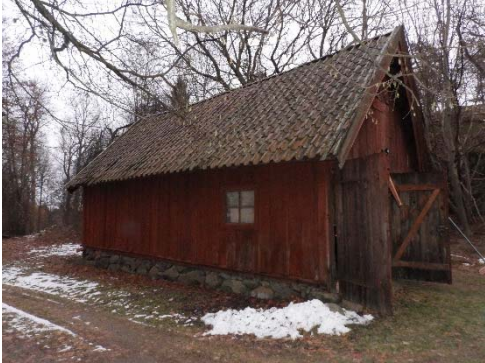
Dokumenterade äldre kulörer: Spår av ockragul

Figur 73. Garage med röda fönsteromfattningar och portar.

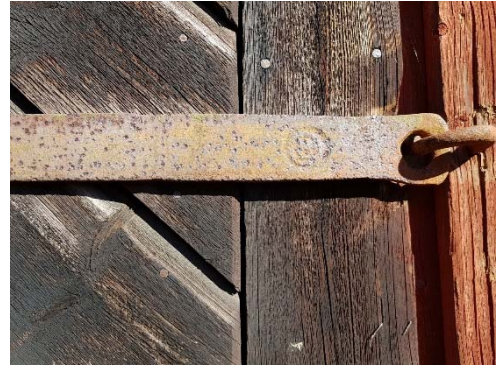
Figur 75. Tjärad dörr i söder.

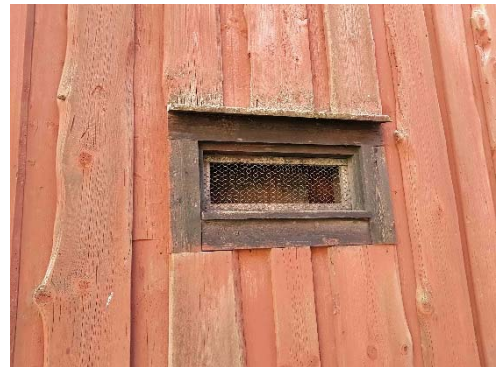
Figur 77. Tjärad omfattning kring öppningar.

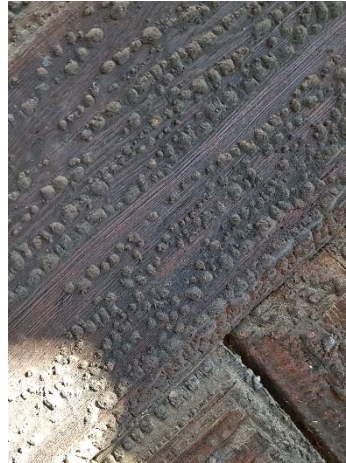
Dokumenterade äldre kulörer: Övre våningen har fragmentariska spår efter en ockragul kulör motsvarande cirka S2040-Y20R. Bottenvåningens dörrar har sannolikt varit tjärade från början. Möjligen beror detta på att dörrarna är återanvända från andra byggnader.

Figur 79. Tjocka lager äldre tjära på nedre dörr i väster.

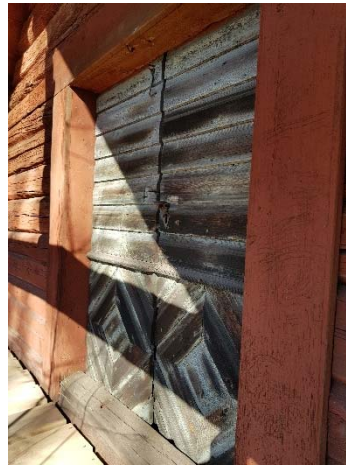
Figur 81. Övre dörr i söder.

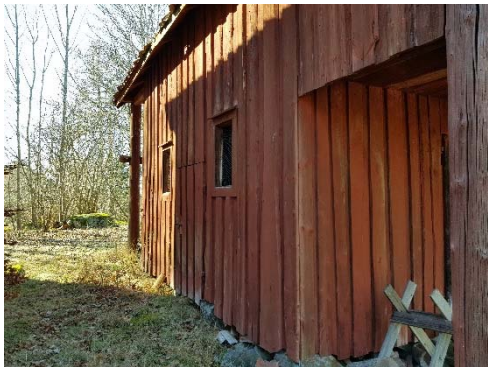
Figur 82. Rödfärgade omfattningar omkring öppningar.

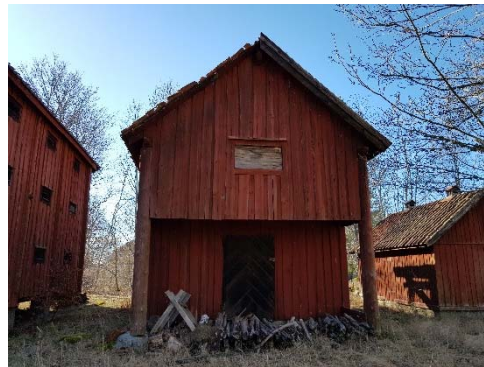
Figur 83. Tjärad dörr i öster

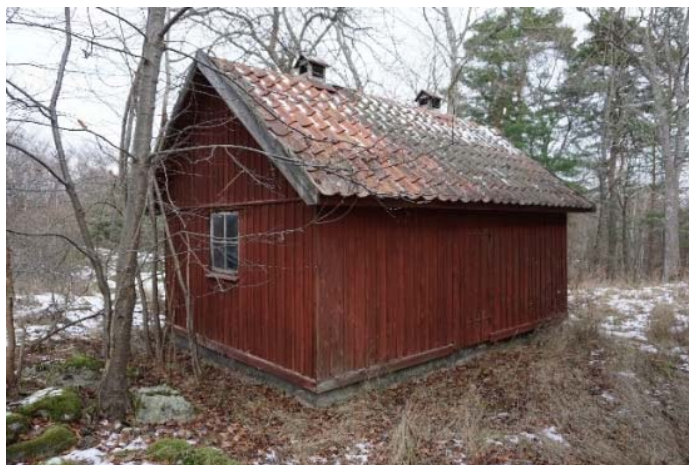
Figur 84. Fönster med vit båge.
